OCENA TECHNICZNA KONSTRUKCJI BUDYNKU W RAMACH PROJEKTU PN.:
„DOSTOSOWANIE BUDYNKU URZĘDU GMINY DO WARUNKÓW PRACY W CZASIE
PANDEMII”

Przedmiotem oceny jest istniejący budynek Urzędu Gminy, zlokalizowany przy ul. Kopernika 7 w miejscowości Lubomino, Gmina Lubomino, powiat lidzbarski, na działce nr ew. 251/2, obręb Lubomino.

Celem opracowania jest ocena stanu technicznego konstrukcji istniejącego budynku oraz możliwości remontu, przebudowy i nadbudowy dla przedsięwzięcia pn.: Dostosowanie budynku Urzędu Gminy do warunków pracy w czasie pandemii.

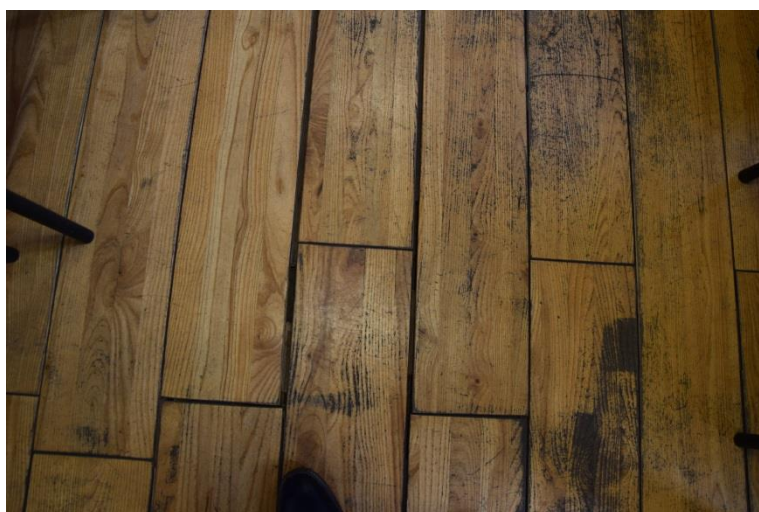
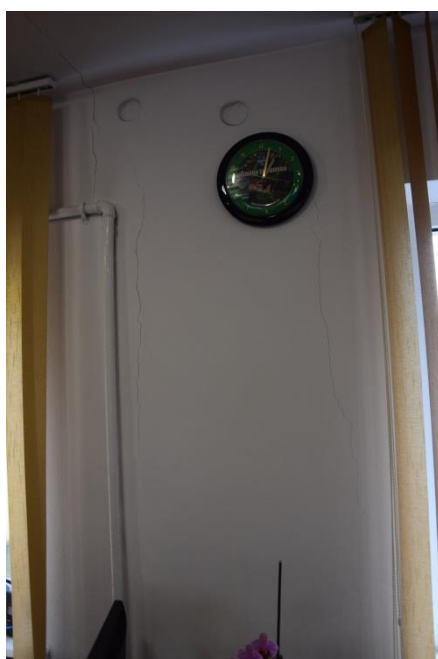
Podsadzka w sali sesyjnej – znaczne szczeliny

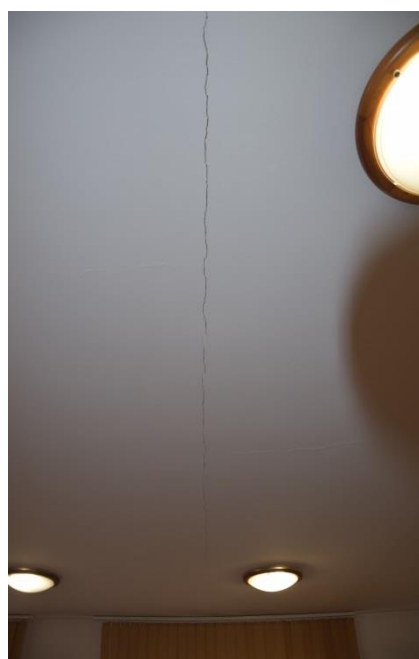
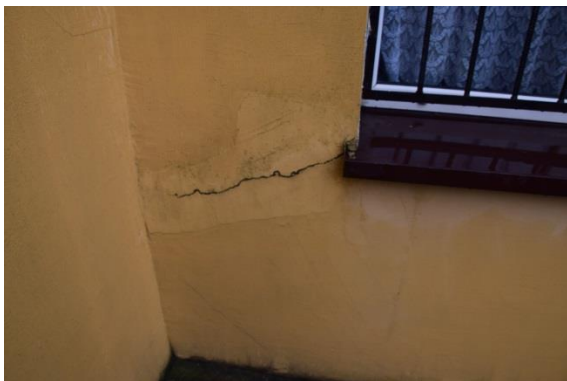
Sala sesyjna - ściany i sufit z widocznymi rysami

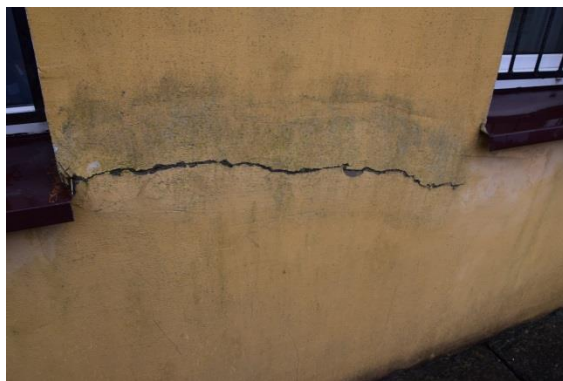
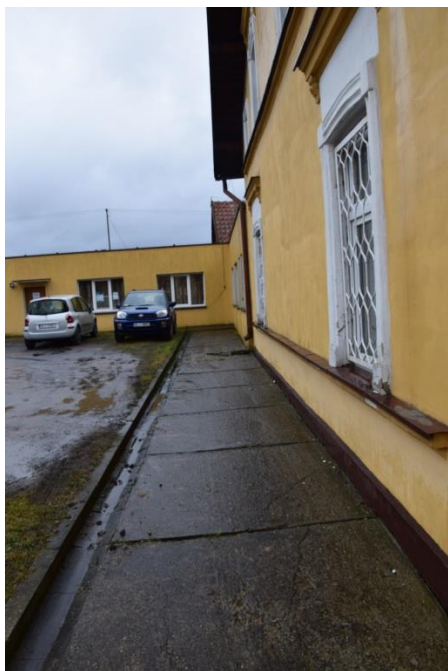
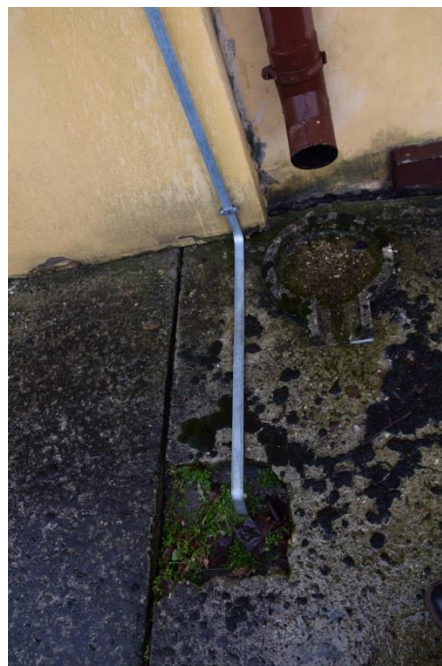
Uszkodzona izolacja termiczna ścian zewnętrznych – Bryła B

Drugim czynnikiem prowadzącym do destrukcji, poniekąd wywodzącym się z pierwszego są warunki atmosferyczne. Czynniki atmosferyczne tj: woda opadowa, wysokie temperatury latem i ujemne zimą, powodują nieustanną pracę elementów zarówno samej struktury zewnętrznej jak i konstrukcji nośnej. W konsekwencji powoduje to trwałe odkształcenia i jest przyczyną pierwotnie drobnych rys, a następnie pęknięć struktury pokrycia. W następstwie woda penetruje w głąb przegrody i pod wpływem ujemnych temperatur zwiększa swą objętość co powoduje dalszą destrukcję elementów. Wykwity na dole powierzchni cokołu i ścian parteru w części B są tego najlepszym dowodem. Należy założyć, że woda penetrująca w głąb

przegrody spowodowała również zawilgocenie ścian wewnątrz i na zewnątrz budynku. Zawilgocenie powoduje utratę właściwości izolacyjnych co w konsekwencji jest równoważne z jej brakiem.
